**Μερικές Σκέψεις και Προβληματισμοί σχετικά με τα  
Πλημμυρικά Φαινόμενα που παρατηρούνται στην Εθνική Οδό Αθηνών  
Κορίνθου, από τον Σκαραμαγκά έως και την Λίμνη Κουμουνδούρου**

Δρ Αναστάσιος Φ. Μαυράκης  
Φυσικός Περιβαλλοντολόγος

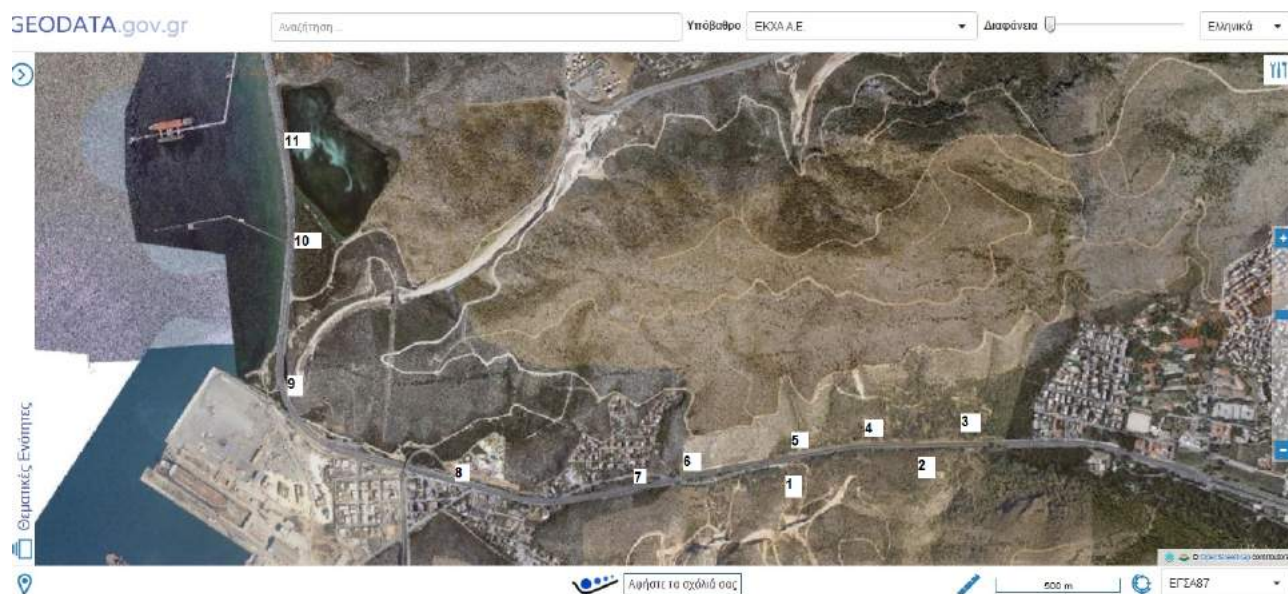
**D**

**D):** Τα σημεία της περιήγησης στο τμήμα της Εθνικής Οδού: Τα σημεία 1 και 2 βρίσκονται στο ρεύμα προς Αθήνα. Τα σημεία 3 – 11 βρίσκονται στο ρεύμα προς Ελευσίνα.

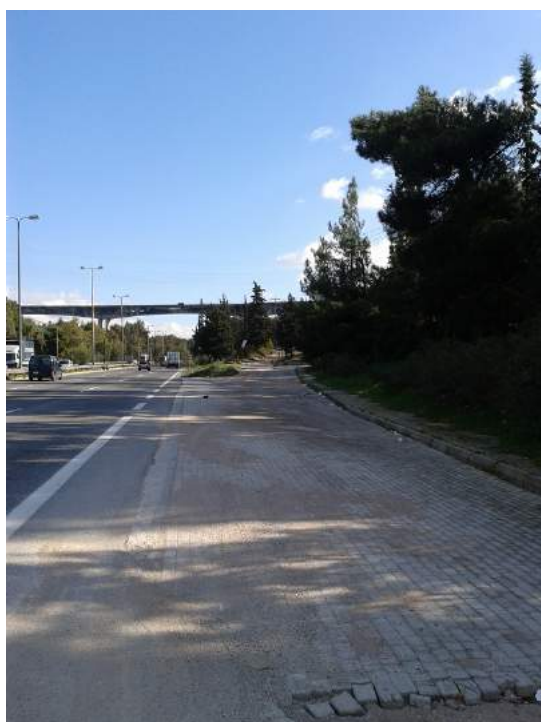
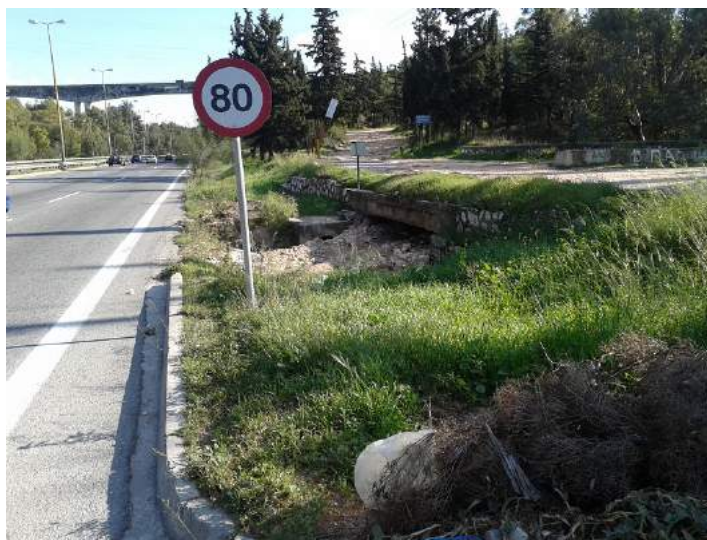
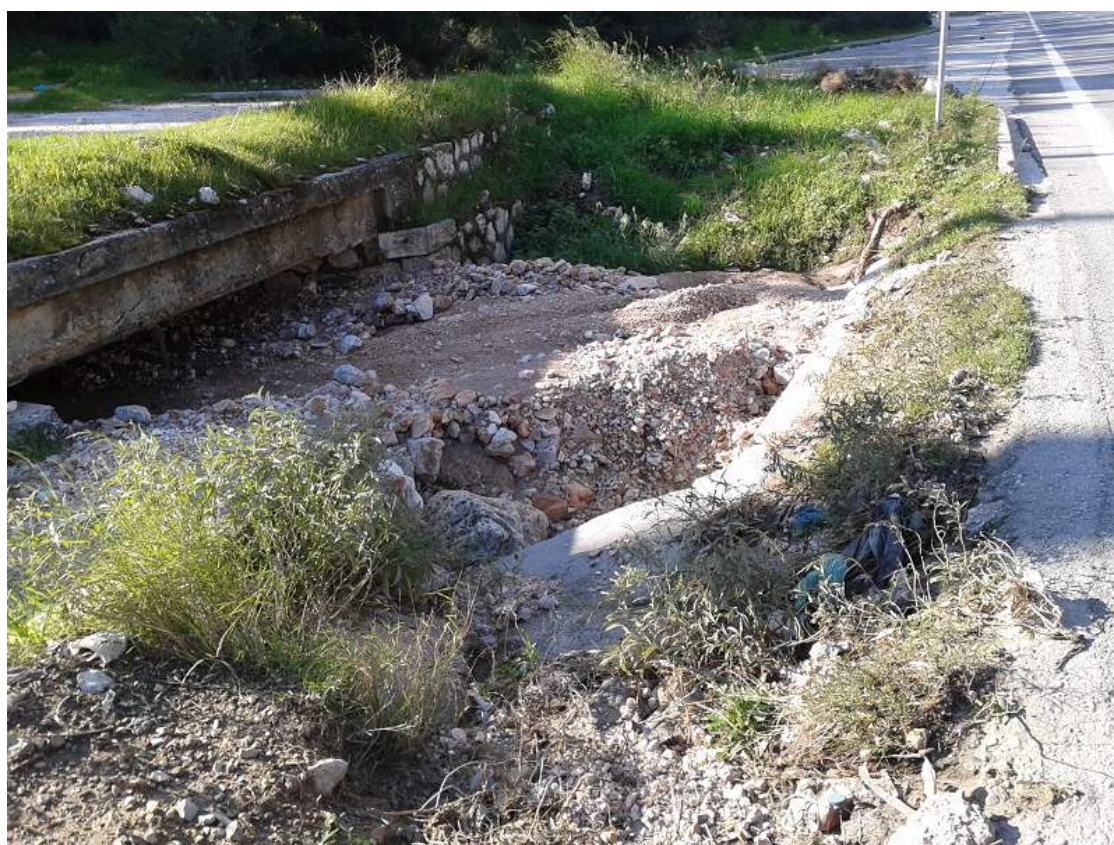
**Σημείο 1:** 3 Δεκεμβρίου 2015: Η κατάσταση του οδοστρώματος στο σημείο 1 (a). Οι δύο φωτογραφίες b και c, δείχνουν την κατάσταση που επικρατεί στο ρεματάκι το οποίο περνάει κάτω από την Εθνική Οδό και καταλήγει στο ρεματάκι δεξιά του δρόμου στο ρεύμα προς Ελευσίνα.

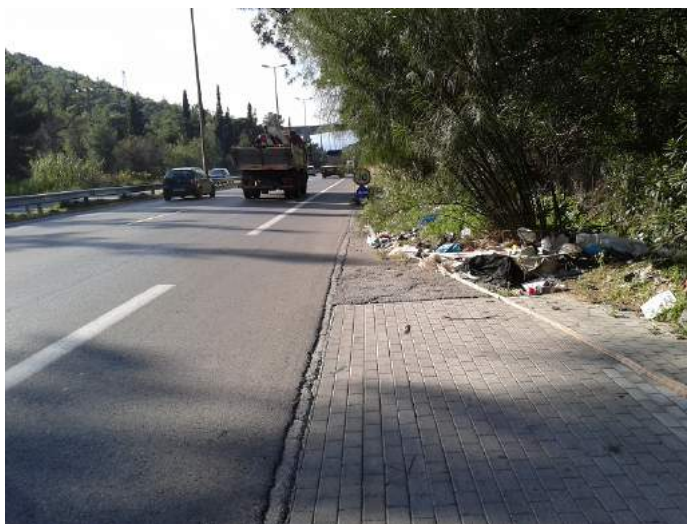
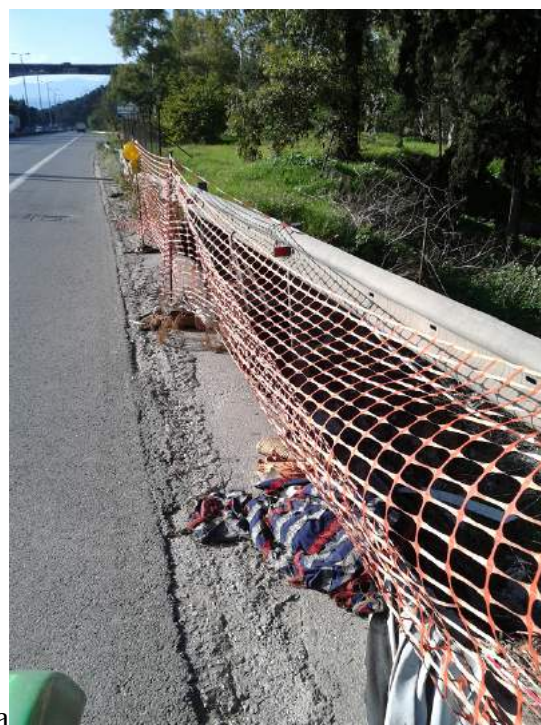
**Σημείο 3:** Η κατάσταση του οδοστρώματος στο σημείο 3 στις 3 Δεκεμβρίου 2015. Οι δύο φωτογραφίες **a** και **b**, δείχνουν την παραμόρφωση της προστατευτικής μπάρας στο ρεύμα προς Ελευσίνα και την τοποθέτηση πλαστικού πλέγματος κατάσταση που επικρατεί στο ρεματάκι το οποίο περνάει δεξιά της Εθνικής Οδού και καταλήγει στο Σκαραμαγκά στο ύψος των ναυπηγείων.

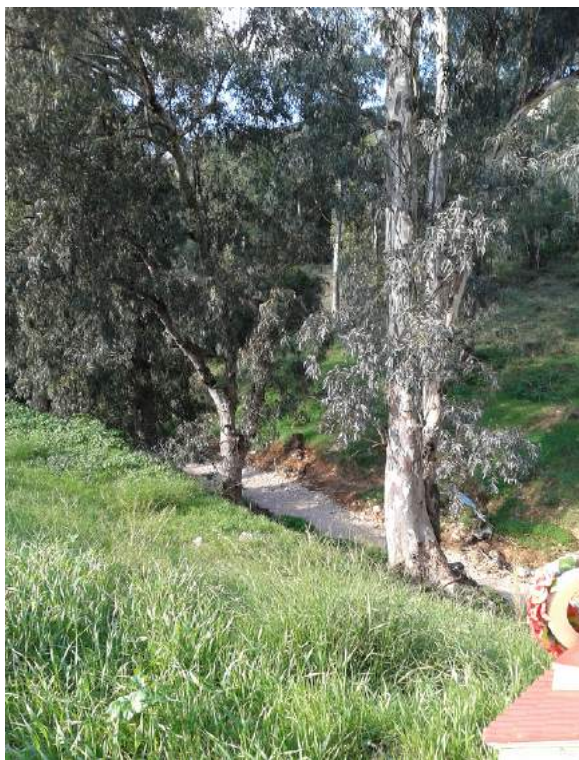
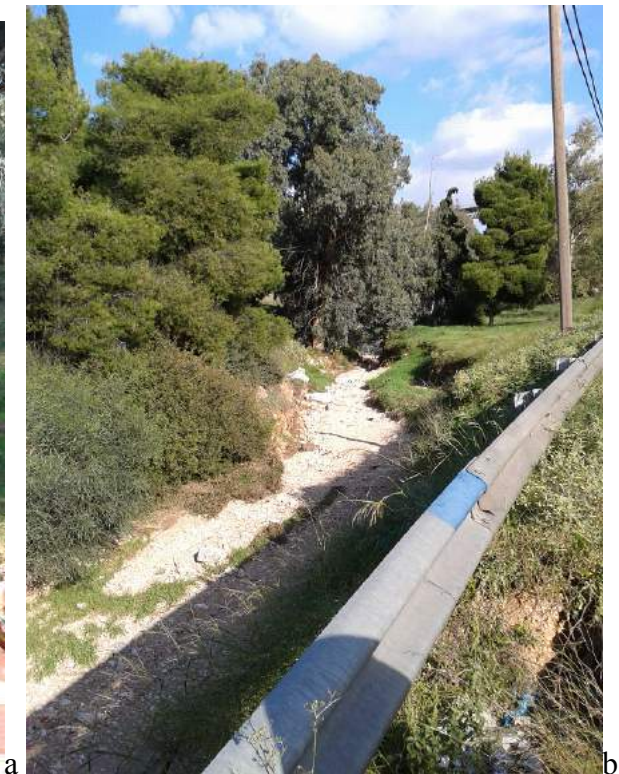
**Σημεία 4 – 5:** 3 Δεκεμβρίου 2015. Οι δύο φωτογραφίες **a** και **b**, δείχνουν την παραμόρφωση της προστατευτικής μπάρας στο ρεύμα προς Ελευσίνα και το φερτό υλικό που έχει καλύψει την κοίτη του ρέματος το οποίο περνάει δεξιά της Εθνικής Οδού.

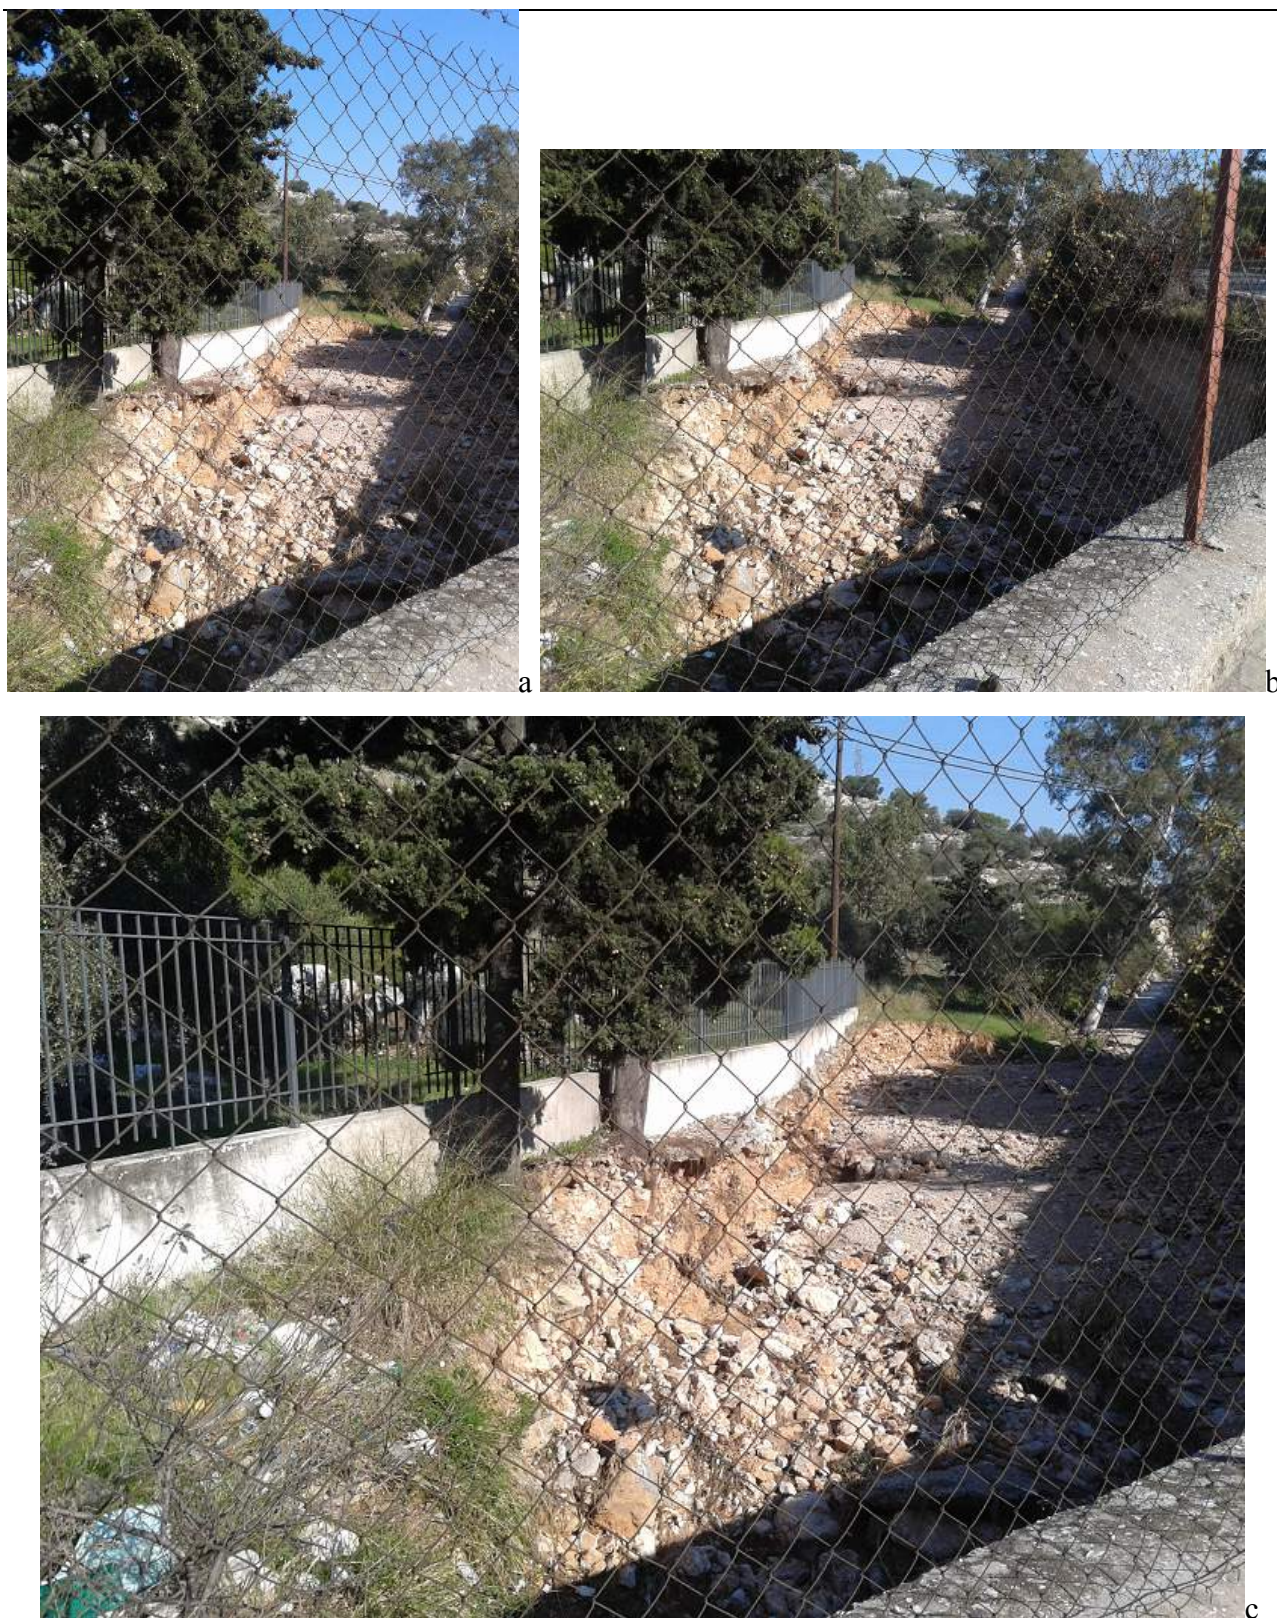
**Σημείο 6: 6 Δεκεμβρίου 2015.** Οι φωτογραφίες, δείχνουν την διάβρωση των πρανών του χειμάρρου στο ρεύμα προς Ελευσίνα, στο ύψος του αρχαιολογικού χώρου της Αφαίας. **Η διάβρωση των πρανών είναι σημαντική και ο κίνδυνος για τον αρχαιολογικό χώρο ορατός.**

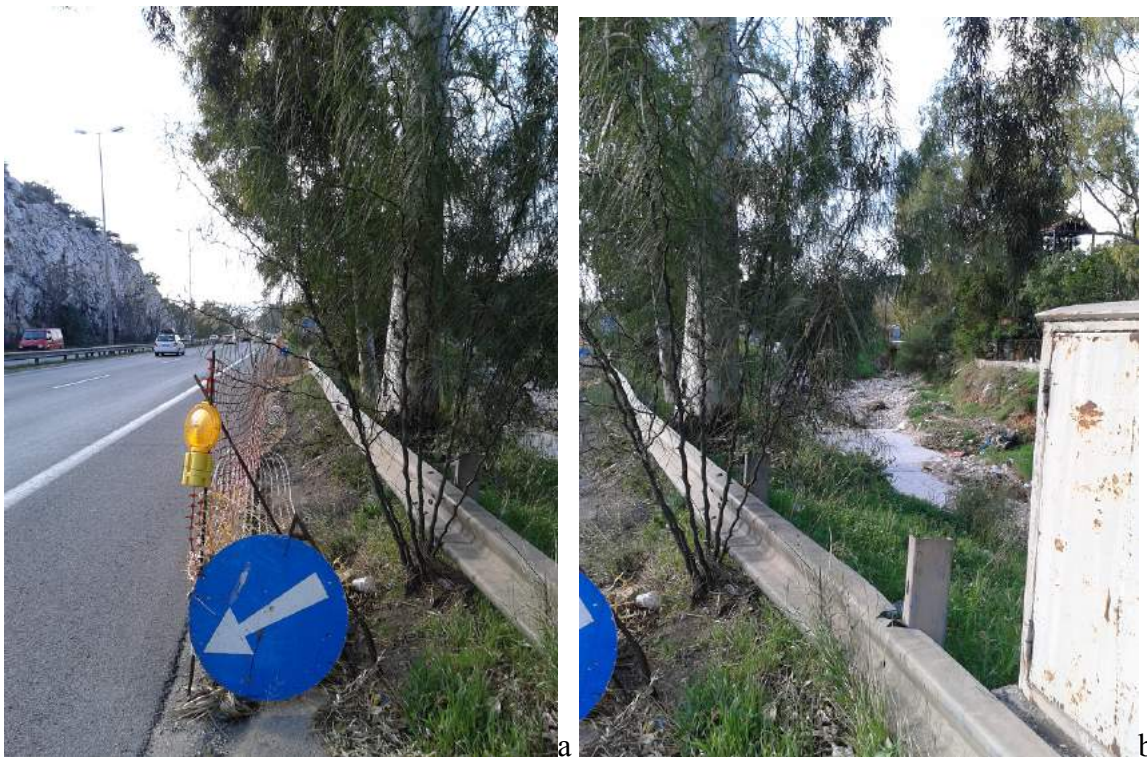
**Σημείο 7: 3 Δεκεμβρίου 2015.** Οι δύο φωτογραφίες **a** και **b**, δείχνουν την διάβρωση στο πλάι της Εθνικής οδού, στο ύψος του οικισμού της Αφαίας και την παραμόρφωση της προστατευτικής μπάρας στο ρεύμα προς Ελευσίνα, με το φερτό υλικό να έχει καλύψει την κοίτη του ρέματος το οποίο περνάει δεξιά της Εθνικής Οδού και καταλήγει στο Σκαρμαγκά και **εντός του οικισμού της Αφαίας** πίσω από το εκκλησάκι του Αγίου Αντωνίου. Η διάβρωση στο πλάι της Εθνικής Οδού εκτείνεται σε μήκος τουλάχιστον 500m, έχοντας δημιουργήσει σε ορισμένα σημεία αύλακα βάθους τουλάχιστον μισού μέτρου. Ο κίνδυνος για τα διερχόμενα αυτοκίνητα είναι μεγάλος.

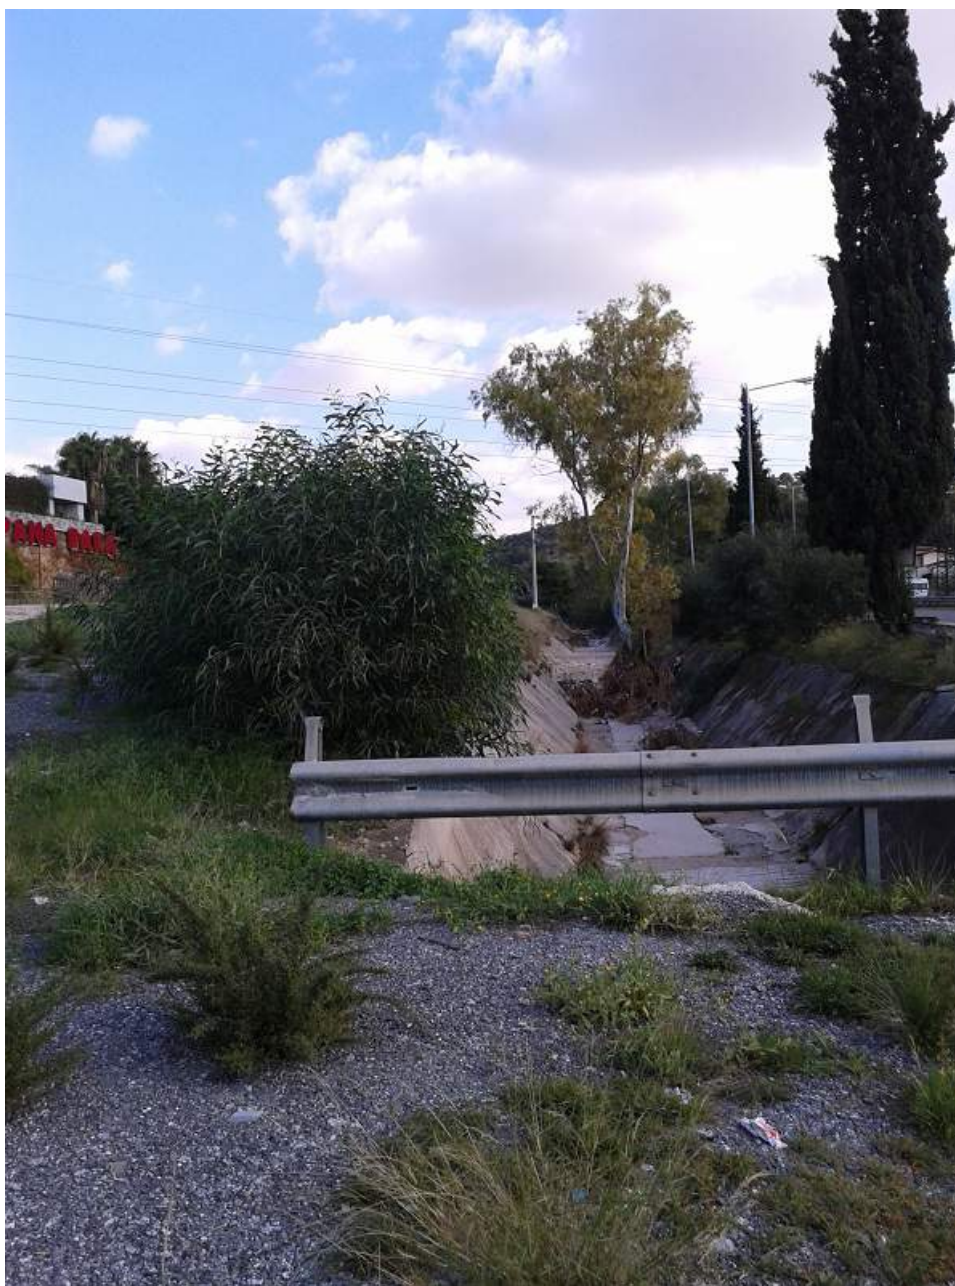
*Σημείο 8: Η κατάσταση του ρέματος στο σημείο 8 στις 3 Δεκεμβρίου 2015 στο ύψος του Corasorana. Το ρεματάκι είναι γεμάτο φερτά υλικά. Η υπερχειλίση του νερού διαβρώνει το κομμάτι του αρχαιολογικού χώρου της “Ιεράς Οδού” που είναι ορατό στα αριστερά της φωτογραφίας.*

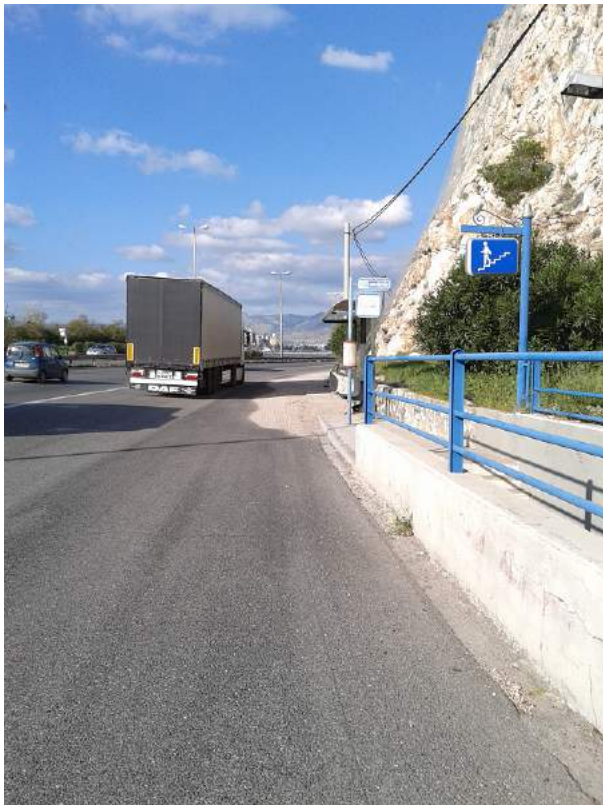
**Σημείο 9:** Η κατάσταση της Εθνικής Οδού στο σημείο 9 στις 3 Δεκεμβρίου 2015 στο ύψος της στάσης λεωφορείου στον Σκαραμαγκά. Η Εθνική Οδός είναι γεμάτη φερτά υλικά στην Λωρίδα Έκτακτης Ανάγκης (ΛΕΑ). **ΟΛΑ τα φρεάτια ομβρίων είναι σκεπασμένα από φερτά υλικά.**

Από αυτήν την μικρή περιήγηση, που κάνουν χιλιάδες εργαζόμενοι, κάτοικοι και ταξιδιώτες επί της Εθνικής Οδού, είναι φανερό ότι τα πλημμυρικά φαινόμενα και τα φαινόμενα διάβρωσης που παρατηρήθηκαν κατά την διάρκεια των έντονων καιρικών φαινομένων του Οκτωβρίου του 2015, οφείλονται στην συντήρηση (;) των φρεατίων ομβρίων και στην κατάσταση που βρίσκεται το ρεματάκι παραπλεύρως της Εθνικής Οδού.

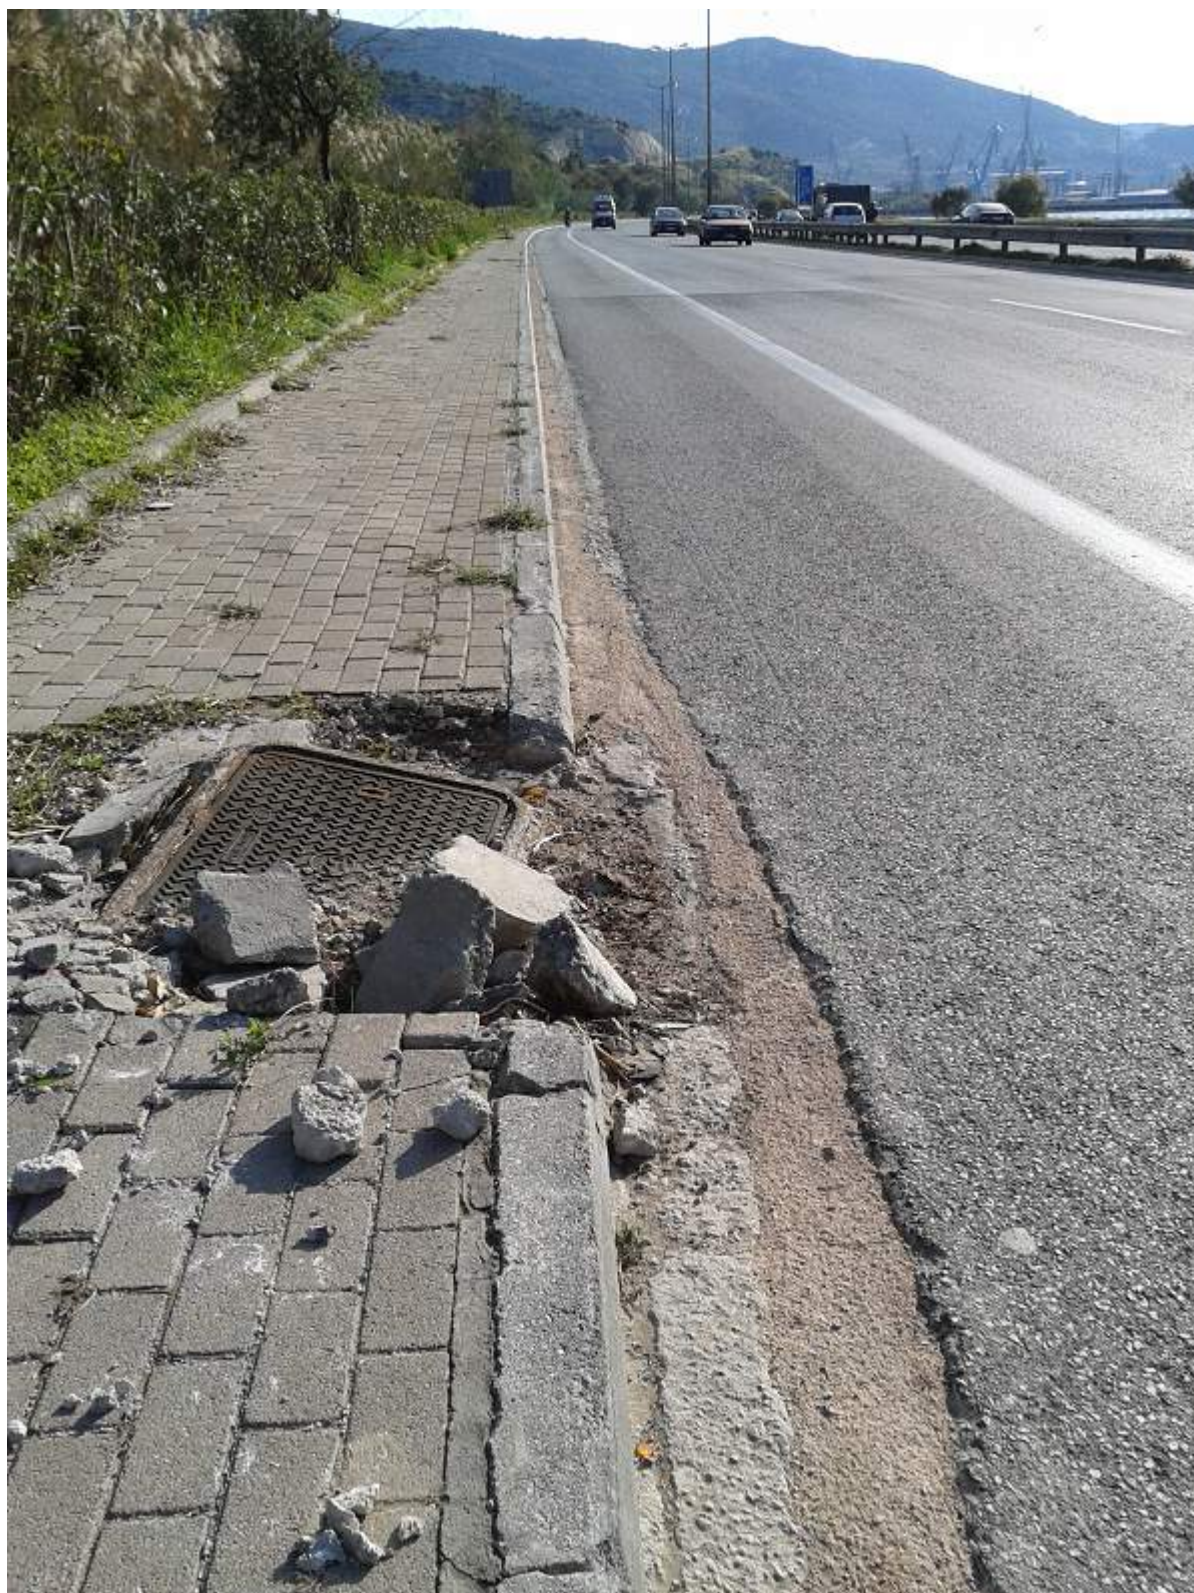
***Σημεία 10 – 11:** Η κατάσταση της Εθνικής Οδού στα σημεία 10 – 11, στις 3 Δεκεμβρίου 2015 στο ύψος της Λίμνης Κουμουνδούρου. Η εξωτερική εμφάνιση των φρεατίων ομβρίων δεν φαίνεται να είναι λειτουργική, ενώ υπάρχουν και κατεστραμμένα ή σκεπασμένα από φερτά υλικά φρεάτια.*

**Τα φρεάτια εκατέρωθεν της νησίδας της Εθνικής Οδού στο ύψος της Λίμνης Κουμουνδούρου εντοπίζονται με δυσκολία ή δεν εντοπίζονται καθόλου.**
